ANWENDERBERICHT

Frontzahnimplantat mit Hindernissen

Nach Notdienst-Behandlung: Ästhetisches Ergebnis dank umfangreicher Vorbehandlung und Planung.

Daniel Liss

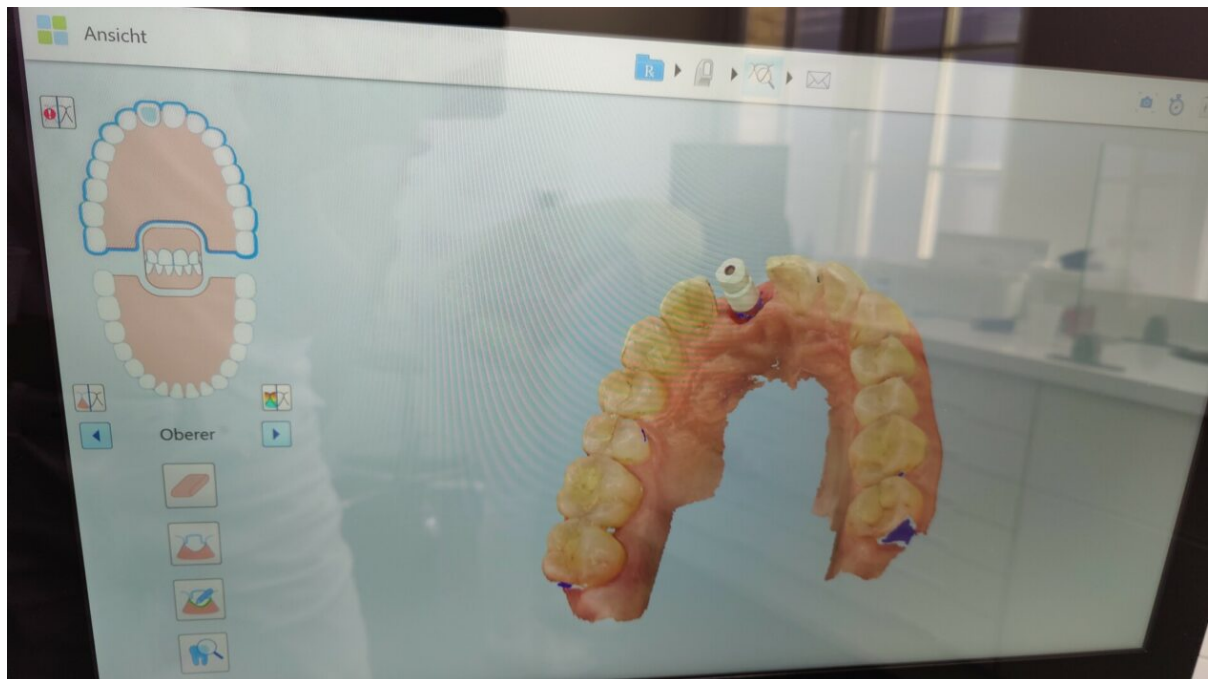
Intraoralscan mit Scanbody sechs Wochen nach Freilegung

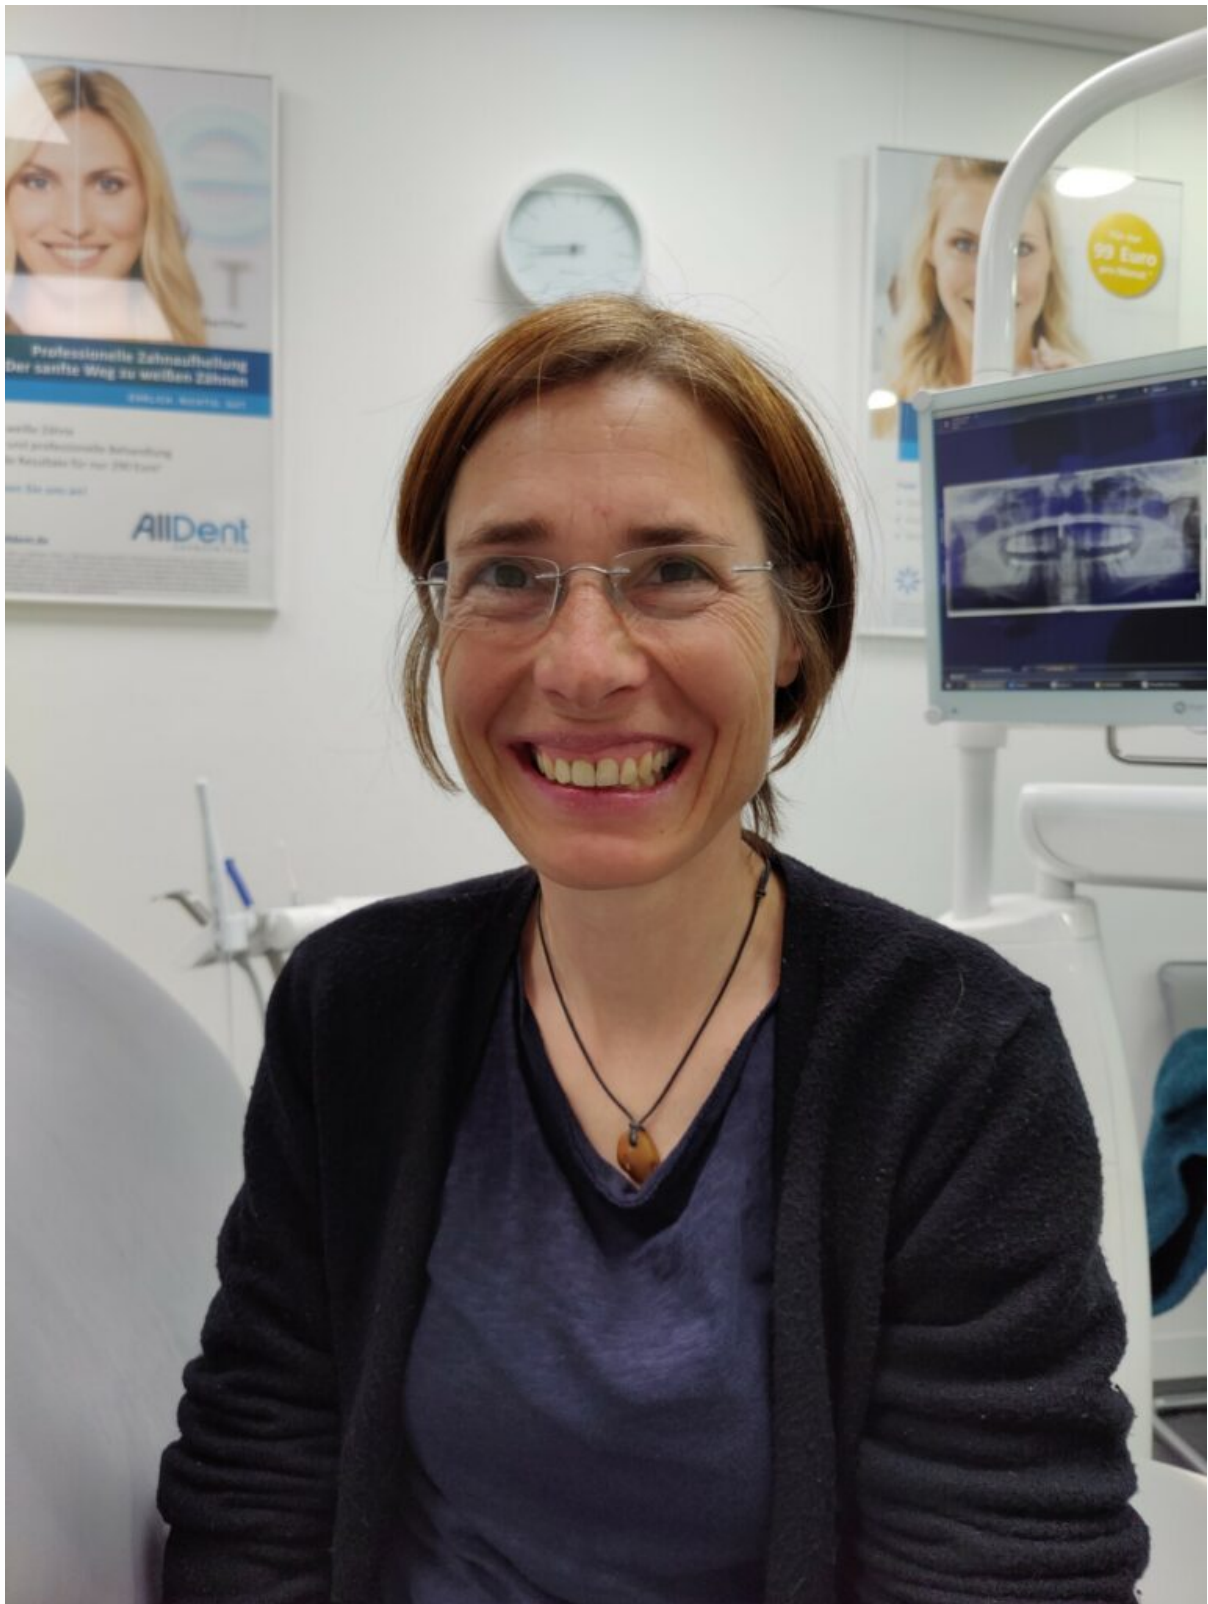
Patientin mit neuer Frontzahnkrone.

Die hohe Lachlinie bedeutete eine Herausforderung für die ästhetische Gestaltung.

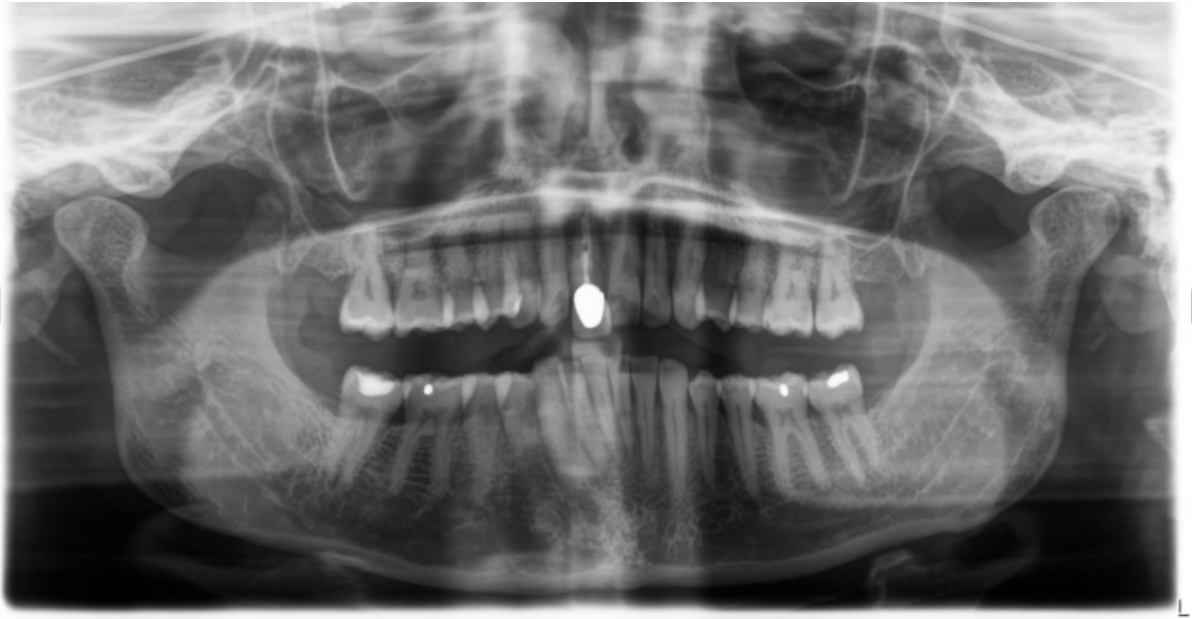
OPG nach Zahnunfall. 11 ist frakturiert.

überkronte Zahn 11 ab. Im Rahmen des Notdienstes wurde ein Röntgenbild erstellt, die Krone entfernt und der Zahn provisorisch mit Cavit (3M Espe) abgedeckt.

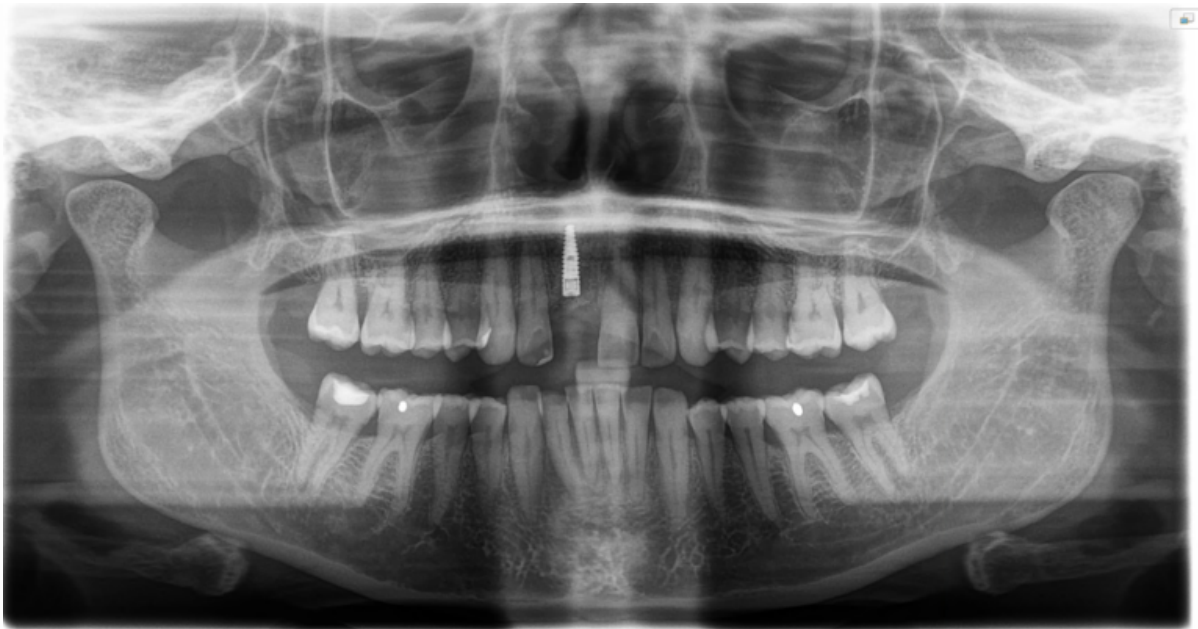
OPG nach Vorbehandlung und Implantation 11.

Zur Vorbereitung der Implantation wurde ein DVT angefertigt. Dr. Irene Göllnitz, Fachzahnärztin für Oralchirurgie, übernahm die chirurgische Auswertung, Planung, Aufklärung und Implantation (Straumann NC BLT 3,3mm x 12 mm Regio 11) Während des Eingriffs im Oktober 2022 wurde der nötige Knochenaufbau (mit Cerabone 0.5-0.1, 1 ml) durchgeführt.

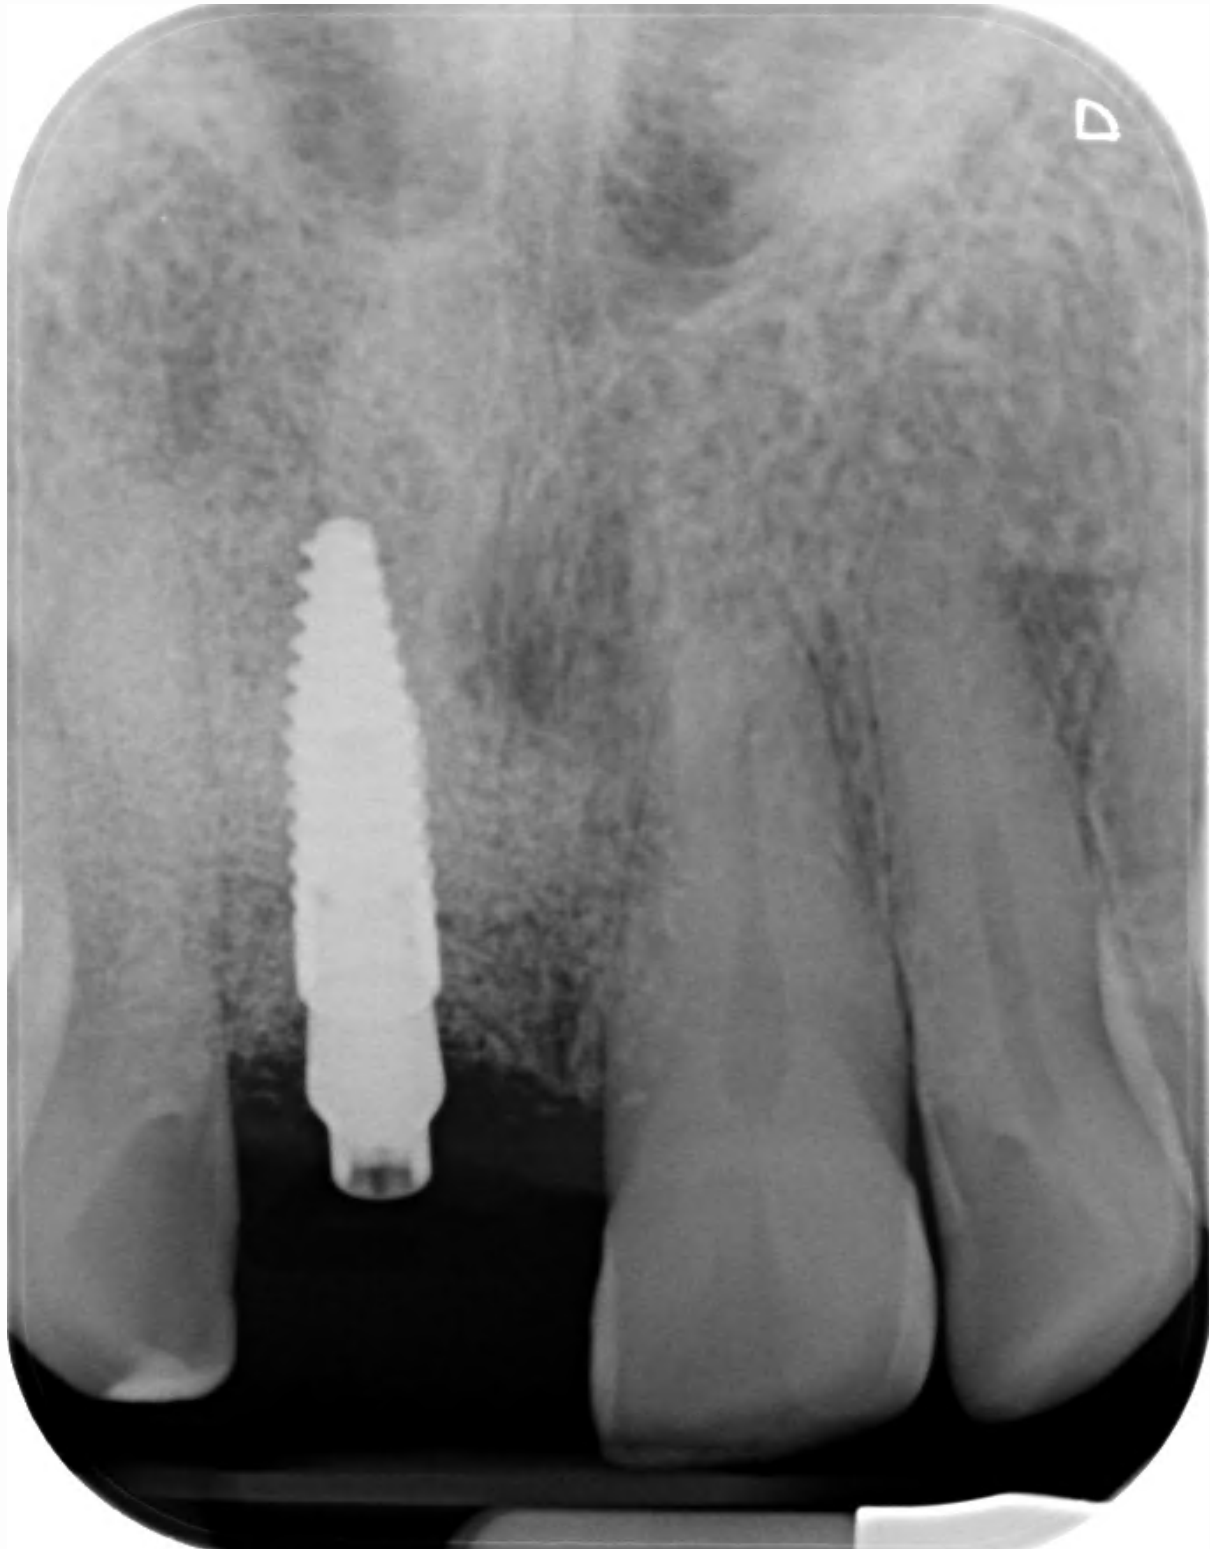
Zahnfilm nach Osseointegration

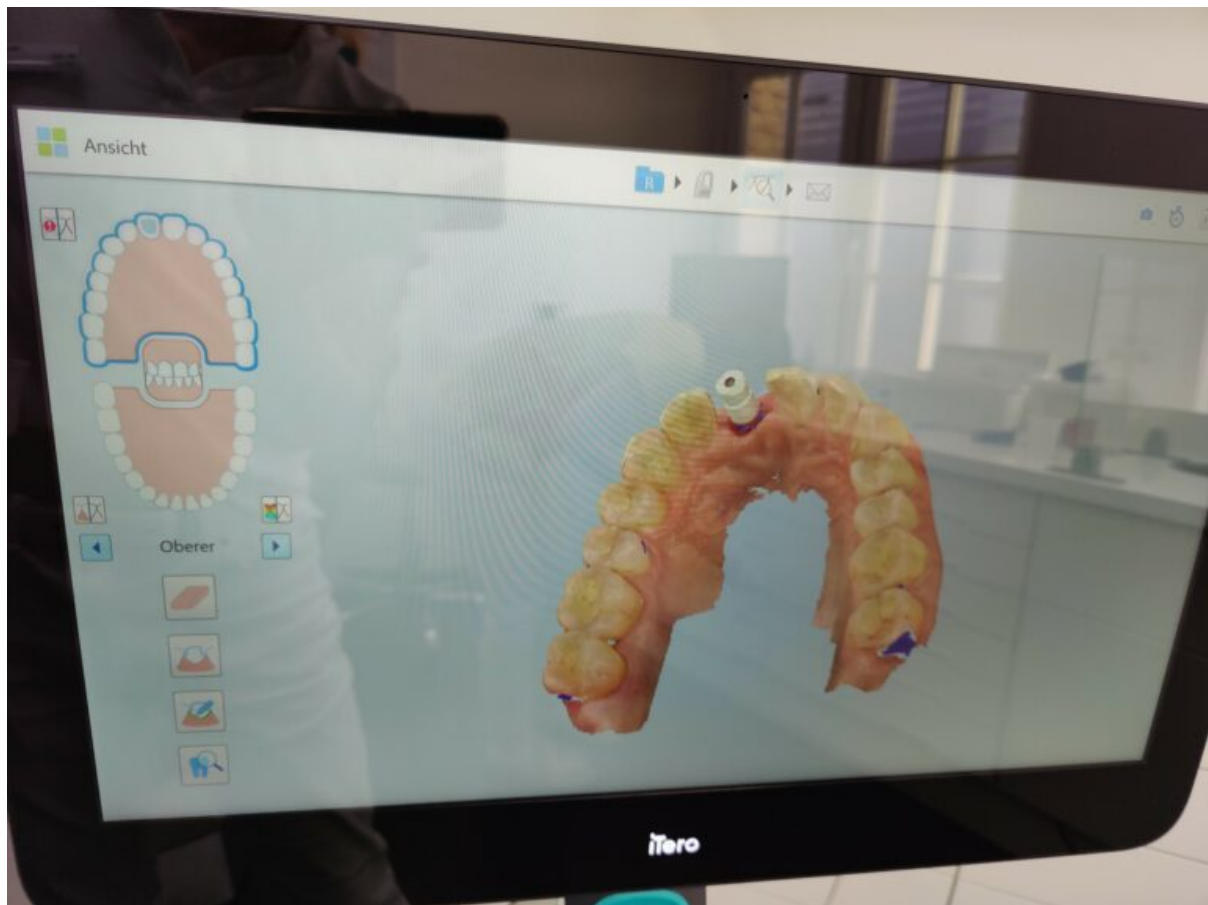
Intraoralscan mit Scanbody sechs Wochen nach Freilegung

Aufgrund des traumatischen Tiefbisses der Patientin brach während Einheilungszeit und Osteointegration mehrfach die Interimsprothese. Deshalb wurde zur Implantatfreilegung eine provisorische Krone als individueller Gingivaformer geplant. Nach der Freilegung wurde das Implantat mit einem Scanbody und optisch elektronischer Abformung (ITero Scanner) gescannt und die Daten ans hauseigene Meisterlabor übermittelt. Innerhalb von zwei Stunden wurde ein hochwertigeres Provisorium designt, gefräst, poliert und umgehend im Mund der Patientin verschraubt. Ein großer Vorteil dieser Lösung: die perfekte Ausformung der Gingiva sowie ein optimales Emergenzprofil in der Folge. Die provisorische Krone war in der Zeit zudem ohne Plaqueablagerungen geblieben – ein Zeichen von sehr guter Mundhygiene. Für die endgültige Versorgung wurde die Zahnfarbe erneut bestimmt. Die Zirkonkrone wurde auf einem individuell hergestellten Zirkonabutment befestigt. Letzteres bietet aufgrund der speziellen Fertigung eine optimale biomechanische Unterstützung, eine bessere Anpassung des Weichgewebes sowie ästhetische Pluspunkte. Aufgrund der Ästhetik und der stärkeren Implantatneigung nach labial wurde die Krone verklebt und nicht verschraubt.

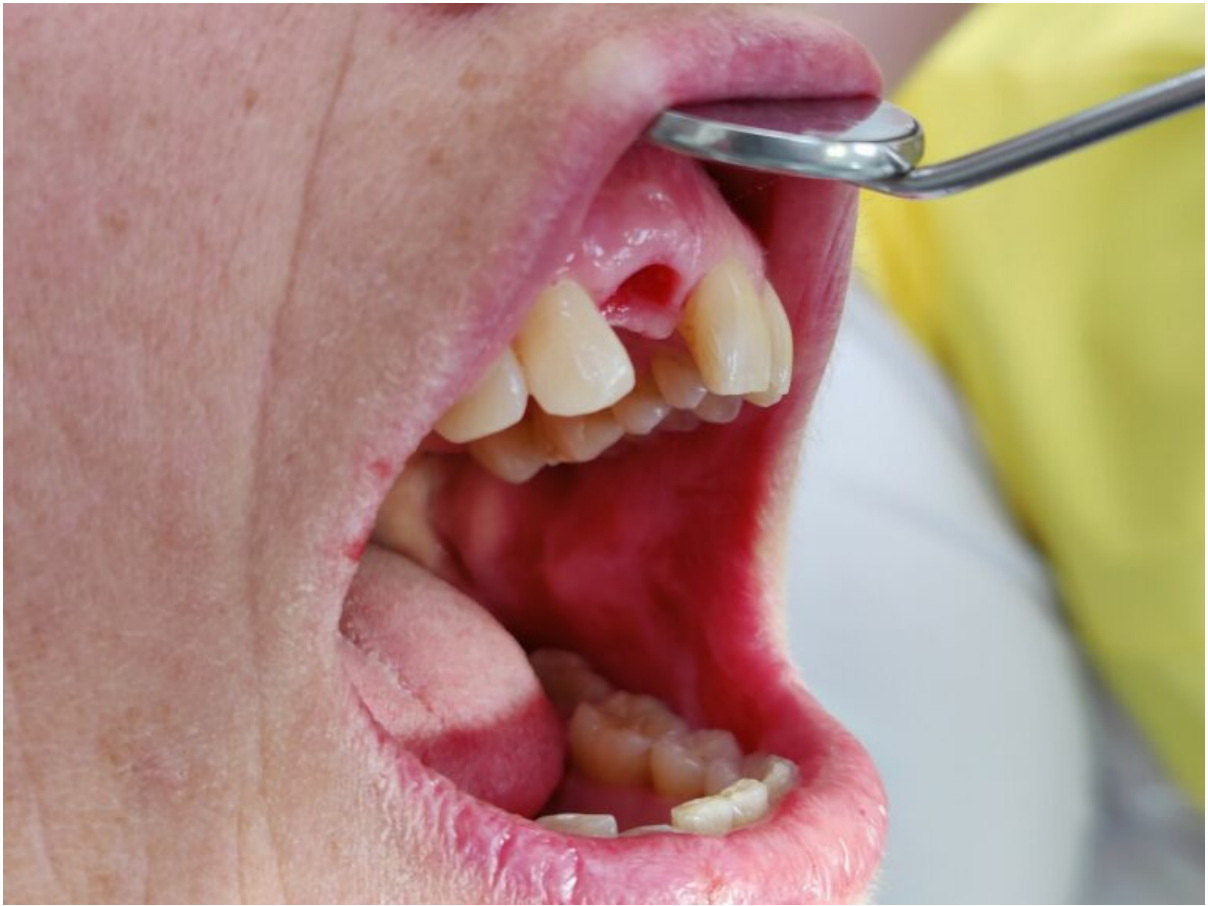
Gute Ausformung der Gingiva und Ermöglichung eines konvex gestalteten

??
??- rischen Implantatkrone.
